Nové srdce pod novým pláštěm

Zateplení domu bývá vedle zastaralých instalací nejčastější motivací k rekonstrukci rodinného domu. Nový „teplý kabát“ může kromě úspor za energii přinést i mladistvý vzhled a zajímavé estetické kvality.

TEXT: JITKA PÁLKOVÁ NÁVRH A FOTO: ING. ARCH. RADIM VÁCLAVÍK

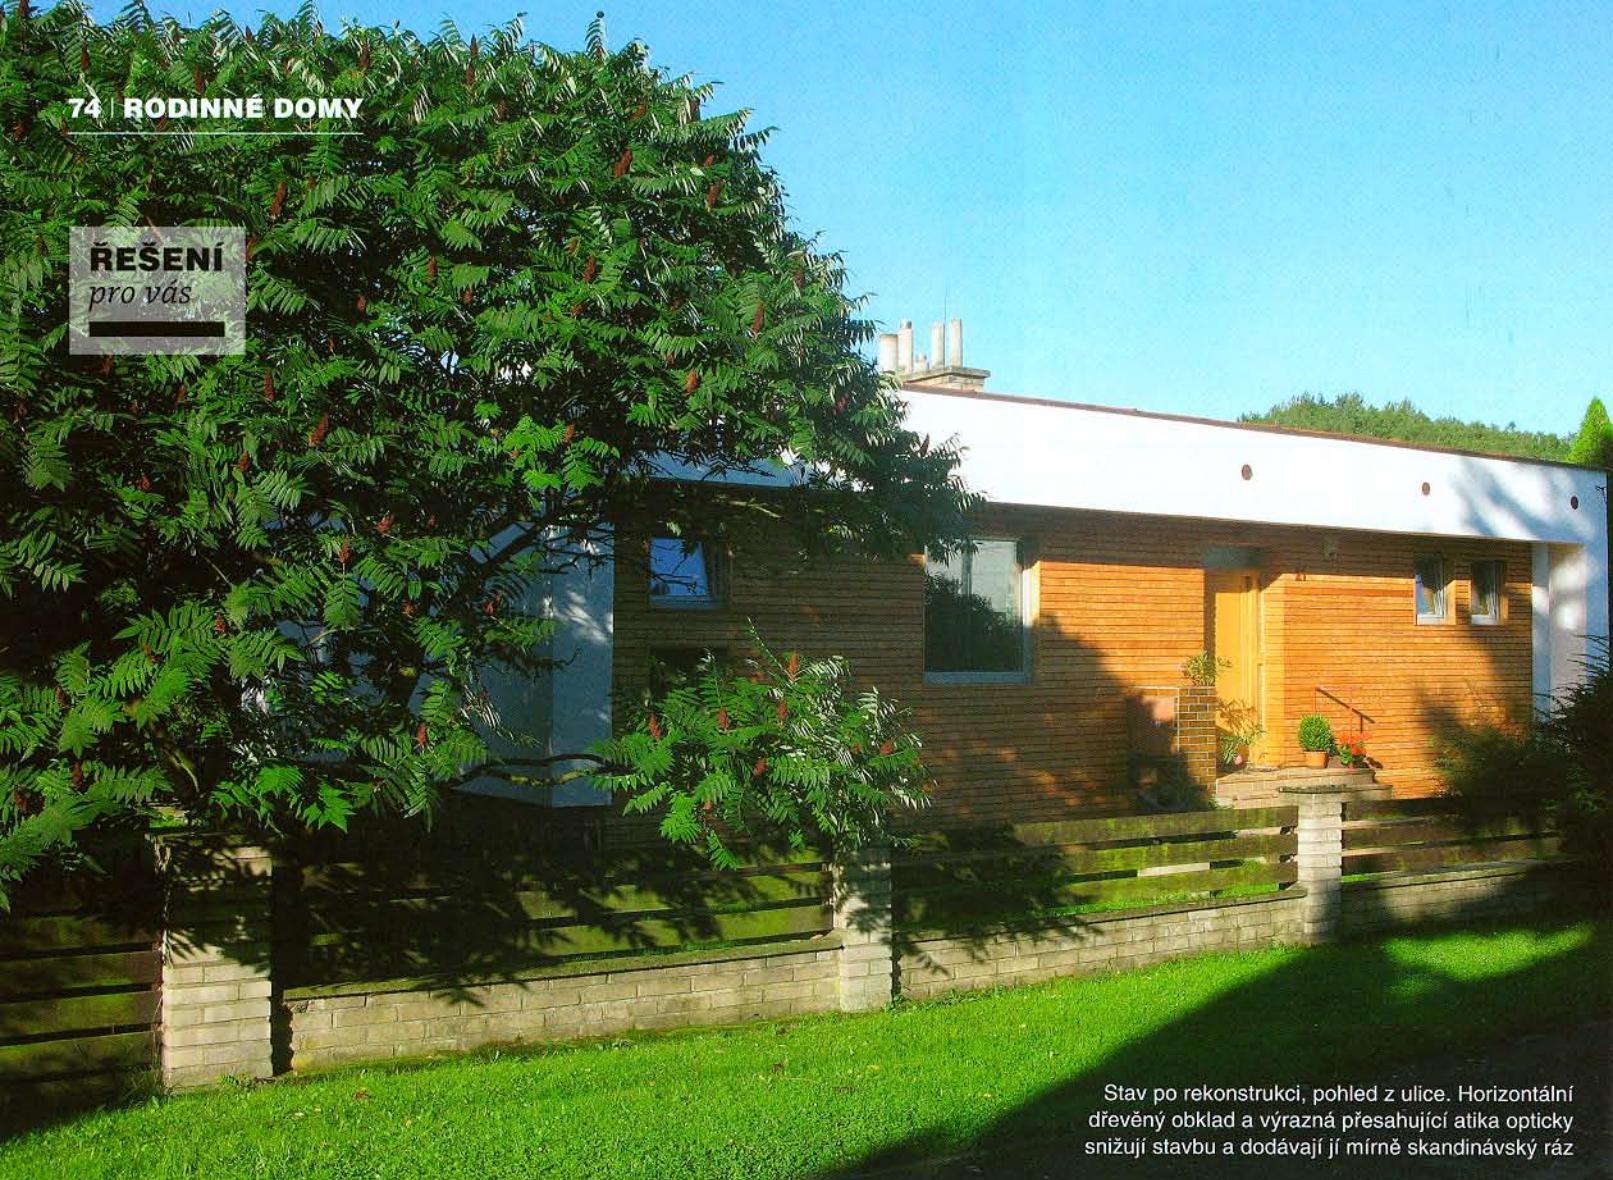
Stav po rekonstrukci, pohled z ulice. Horizontální dřevěný obklad a výrazná přesahující atika opticky snižují stavbu a dodávají jí mírně skandinávský ráz

Provětrávaný obklad fasády z neupraveného severského modřínu dodal domu elegantní a plastický výraz. Původní typová dřevěná okna byla nahrazena dřevěnými eurookny s izolačními trojskly s hliníkovou exteriérovou lištou, spáry jsou v exteriéru i v interiéru utěsněny páskou Ilbruk. Těmito úpravami se snížila celková tepelná ztráta stavby (hodnota koeficientu prostupu tepla celého okna $U = 0,9 \text{ W/m}^2\text{K}$).

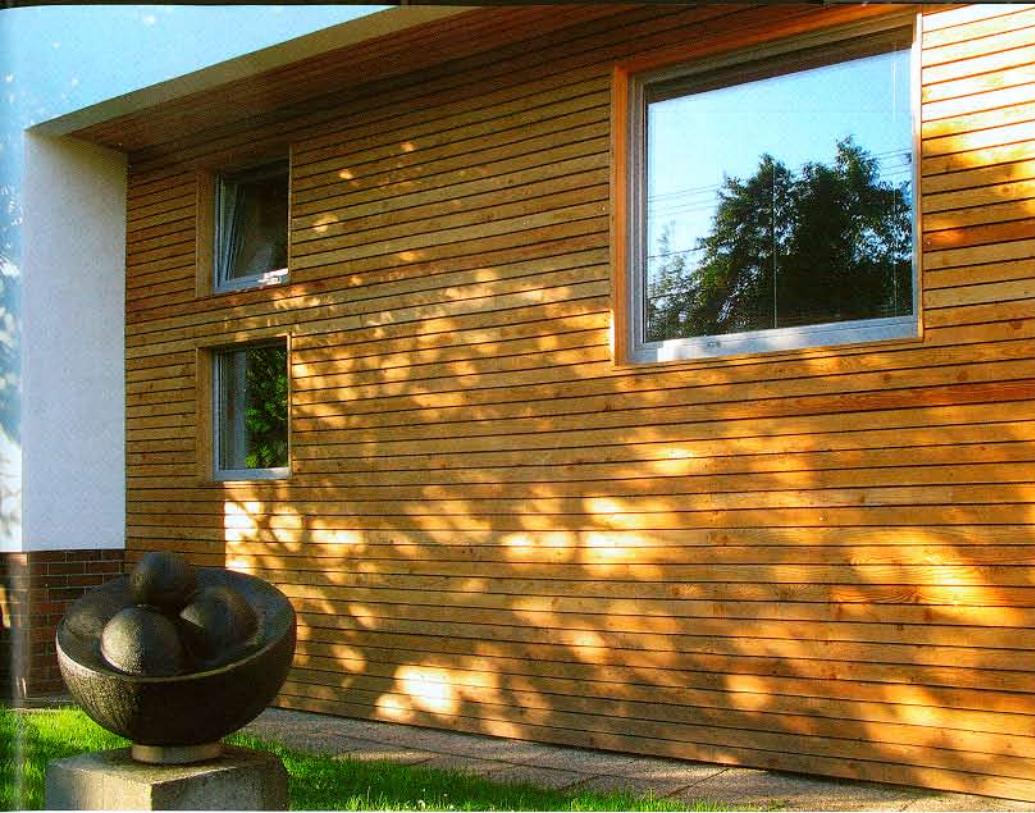
Kontrast neupraveného modřínového dřeva a hladké bílé omítky zvýrazňuje plastické řešení fasády

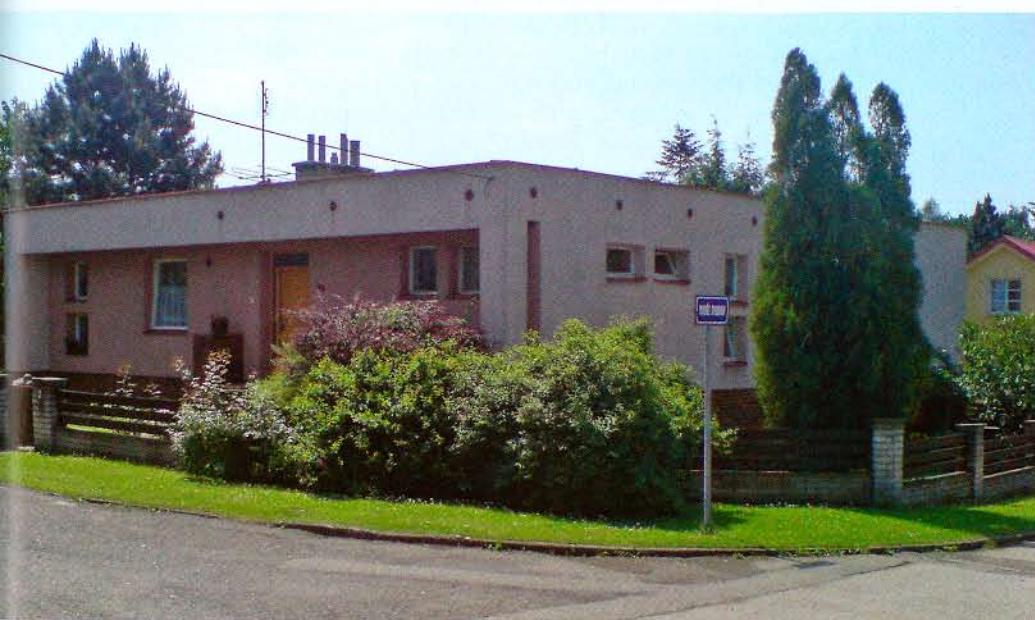
Původní stav – pohled z ulice

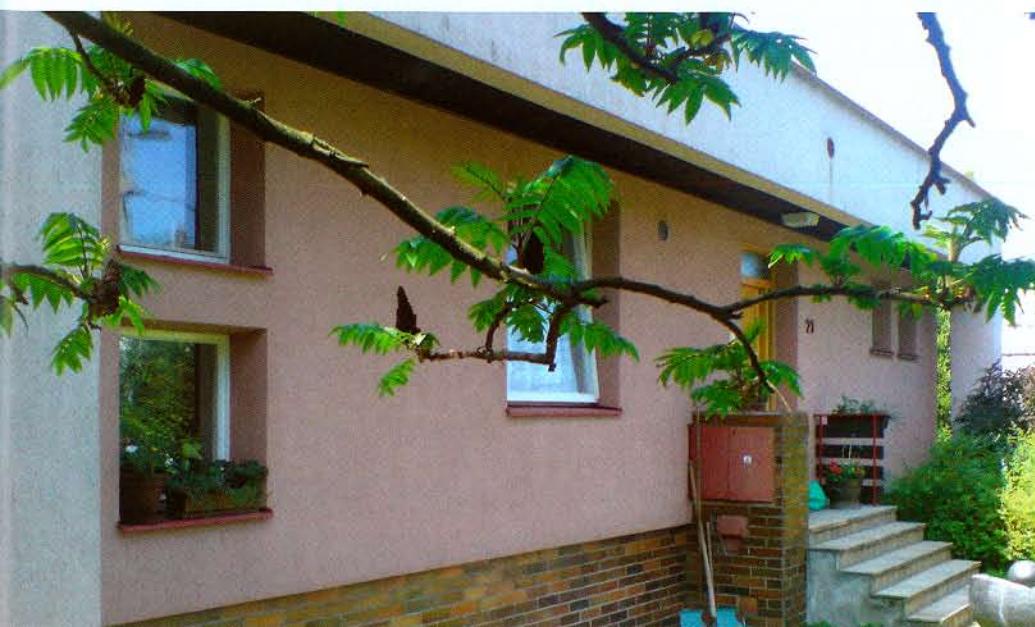
Původní stav – detail vstupu do domu

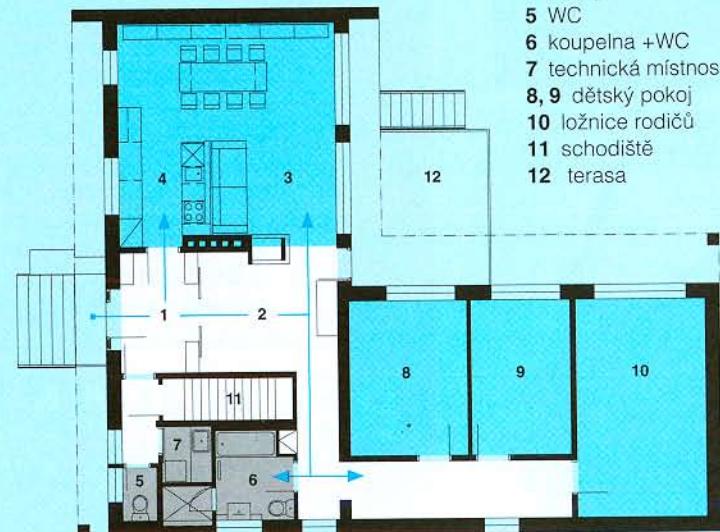
NOVÝ STAV

- 1 zádvěří
- 2 hala
- 3 obytný prostor
- 4 kuchyň
- 5 WC
- 6 koupelna +WC
- 7 technická místnost
- 8, 9 dětský pokoj
- 10 ložnice rodičů
- 11 schodiště
- 12 terasa

Dispozice se dělí na tři části: jádro, kde je umístěn vstup, hala, schodiště do suterénu (dům je plně podsklepén) a sociální a technické zázemí, ložnicovou část se třemi pokoji a denní zónou s obývacím pokojem a kuchyní. Obytné místnosti jsou orientovány do zahrady, na jižní a východní stranu. Odstraněním dvou příček se kuchyň otevřela do obývacího pokoje a celý prostor se zvětšil a prosvětlil. Obdélníková koupelna byla rozdělena příčkou vysokou 180 cm na prádelnu a zónu pro hygienu. Prostor se opticky příliš nezmenšil, ale zlepšil se celkový estetický dojem – na část domácích prací není vidět.

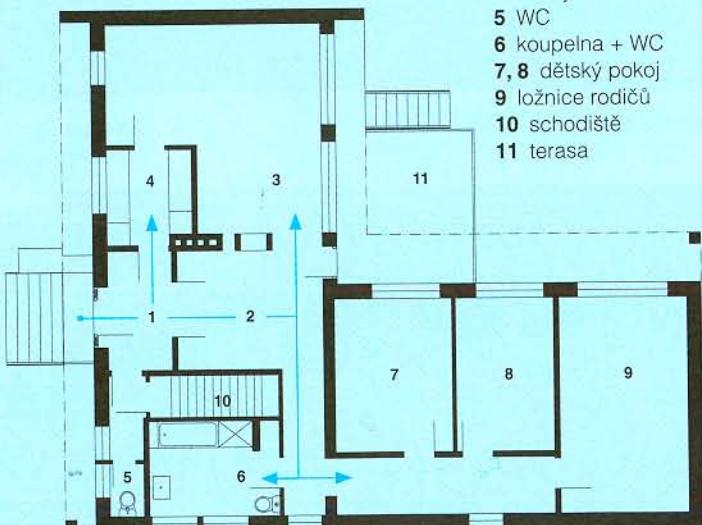
PŮVODNÍ STAV

- 1 zádvěří
- 2 hala
- 3 obývací pokoj
- 4 kuchyň
- 5 WC
- 6 koupelna + WC
- 7, 8 dětský pokoj
- 9 ložnice rodičů
- 10 schodiště
- 11 terasa
